Besuch auf der Baustelle des Zuger Altstadtlokals

## Von wegen Riegelhaus: Die alte «Taube» und ihre Bausünden

12.08.2017, 11:48 Uhr

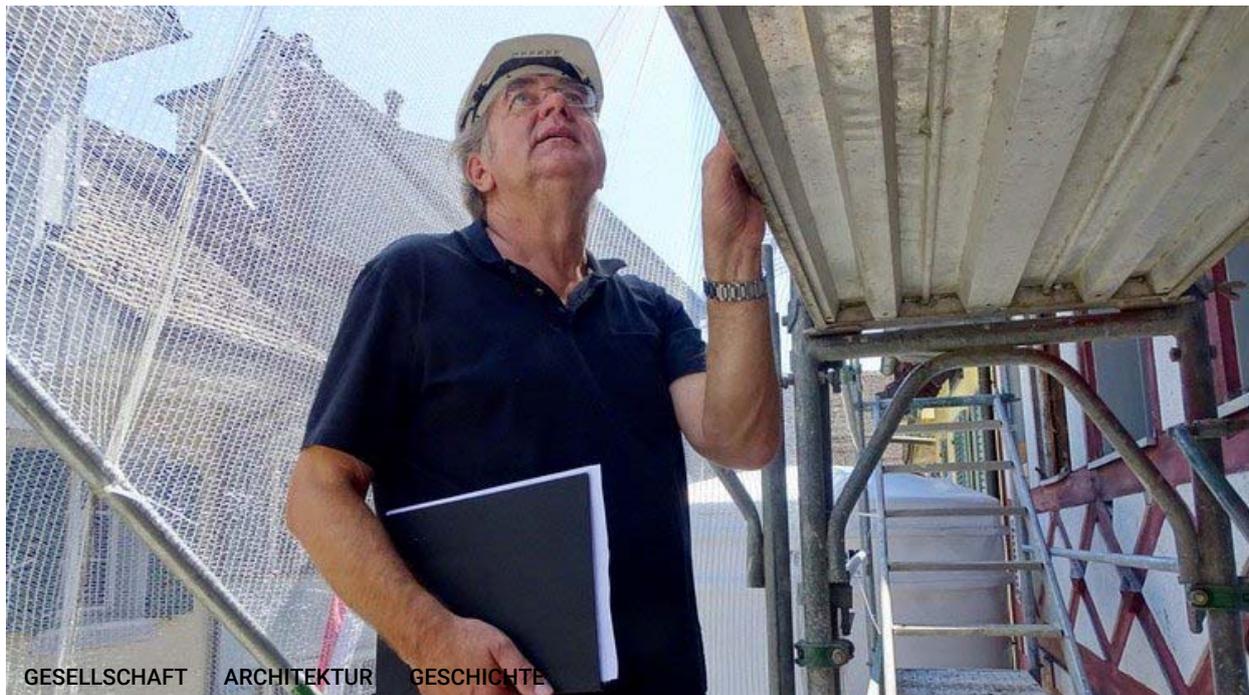
Dan Semrad blickt kritischen Auges auf die falsche Riegelfassade. (Bild: wia)

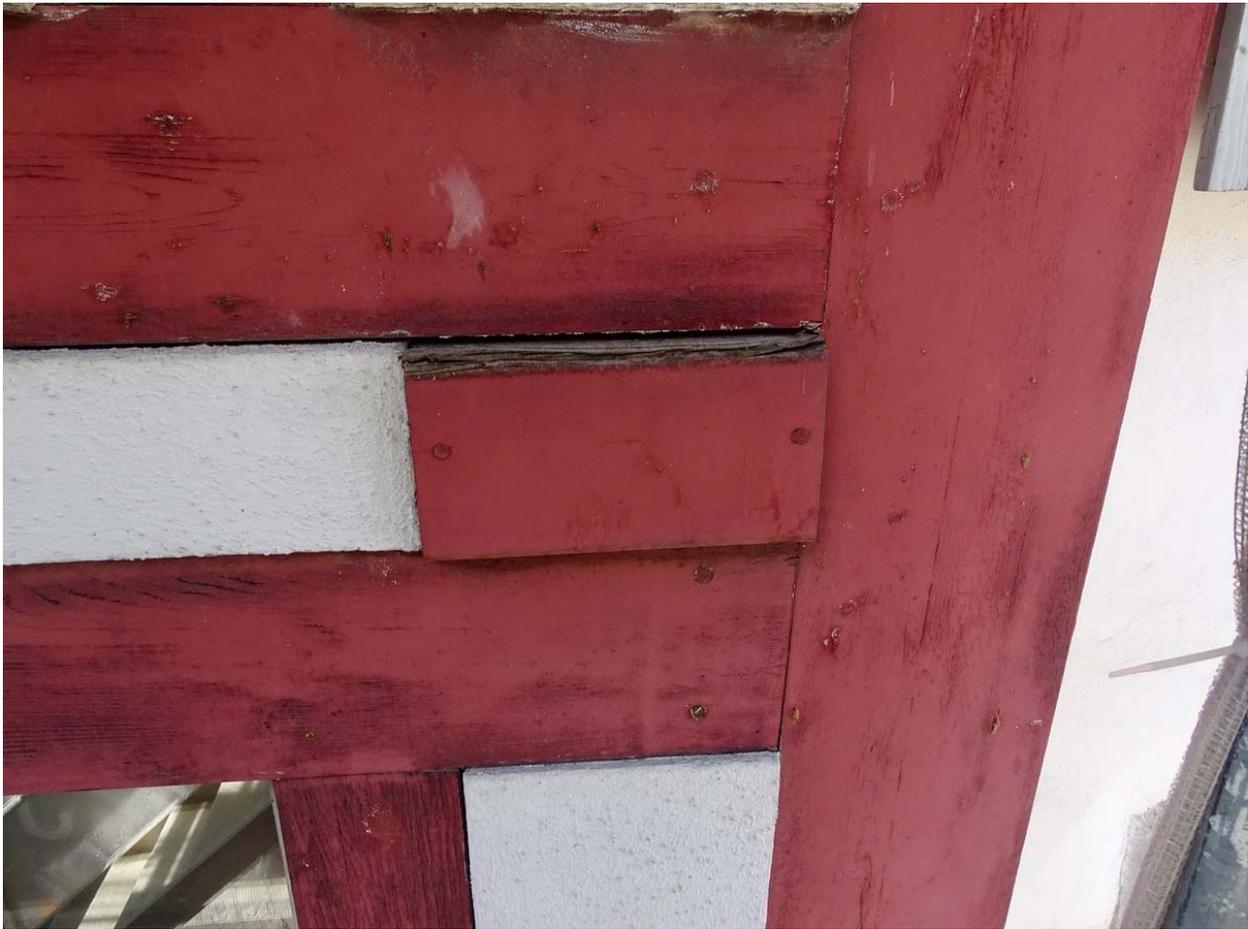
Eine Bausünde aus den Siebzigern. Was aussieht wie Riegel, sind eigentlich nur dünne Holzplatten. (Bild: wia)

Wir treten ans eingerüstete Haus heran, in dem die Bauarbeiter gerade den Rohausbau erledigen. Und nun merken wir, was Semrad gemeint hat. Das sind keine tragenden Balken, welche der Fassade ihr hübsches Gesicht geben, das sind nur aufgenagelte, dünne Bretter. Und die wurden zudem überhaupt nicht schön verarbeitet. Einige Bretter stehen vor, ausserdem ist selbst für Laien ersichtlich, dass es sich um billiges Holz handelt. «Diese Fassade wurde wohl in den 70ern gebaut», erklärt Semrad.

«Bautechnisch ist das nix.» Deshalb ist für ihn klar: «Das wollen wir nun zurückbauen in den Originalzustand.» Eine schlichte Fassade mit Naturstein- und Holzfassungen an den Fenstern werde es geben. Ähnlich also, wie sie vor etwa 200 Jahren vorzufinden gewesen sei, ergänzt der Architekt.

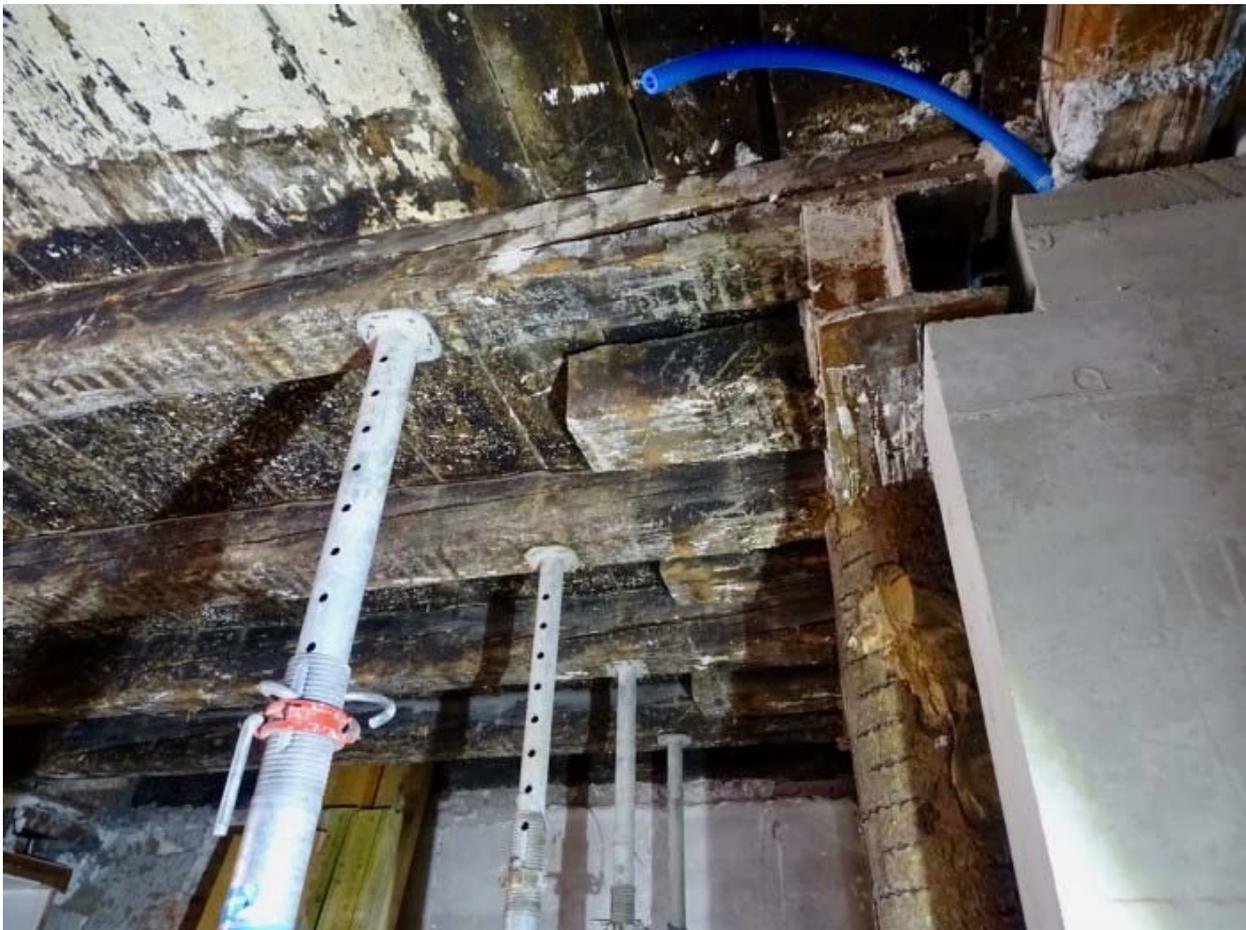
Balken aus dem 14. Jahrhundert: Sie dürfen bleiben, werden jedoch noch ordentlich geputzt. (Bild: wia)

Über uns finden wir eine dunkle Balkenstruktur, die zwischendurch von wüsten Stahlträgern ersetzt wurde. «Diese Balken datieren laut Forschungsergebnissen etwa aus dem 14. Jahrhundert», erklärt Semrad. Aha. Aber hübsch sind sie ja nicht gerade. Schmutzig sind sie und weiss gesprenkelt. «Sie werden noch gereinigt und gepflegt, bevor das Restaurant eröffnet wird.»

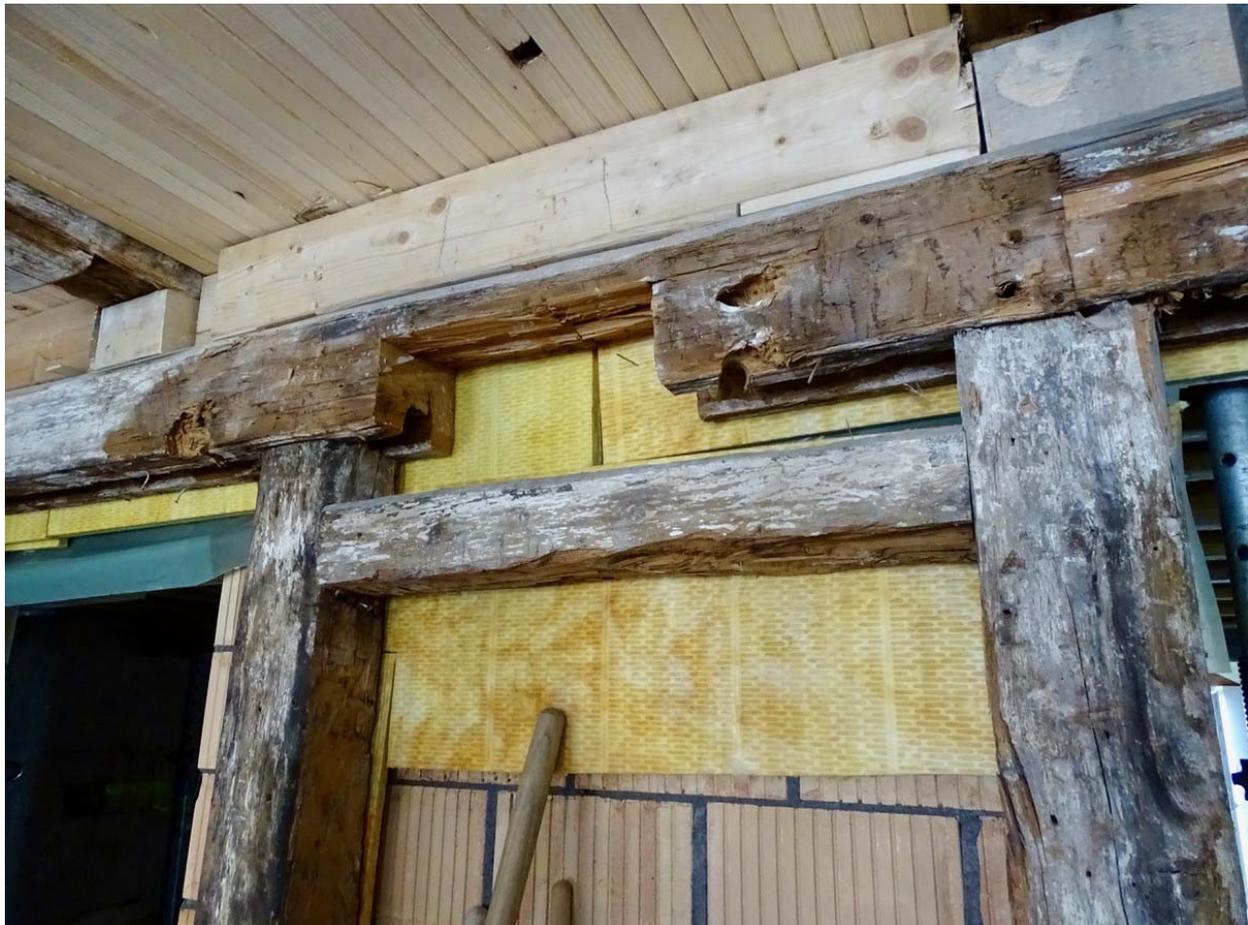
Was nicht passt, wird passend gemacht. Früher war man nicht so zimperlich wie heute: War ein Balken im Weg, wurde der einfach weggesägt. (Bild: wia)

Immer wieder trifft man im Haus auf eingesägte Balken sowie behelfsmässige, hässliche Stützen. Der Architekt erklärt: «An solchen Beispielen merkt man, wie unsorgfältig die Bewohner früher mit diesem Bau umgegangen sind.» Bis zu zehn Zentimeter Höhe habe

man teilweise gewinnen können, einfach, indem man Boden um Boden herausgerissen habe. «Früher legte man einen neuen Boden einfach über den bestehenden. Ohne dass dieser zuvor herausgenommen wurde.»
